Best.-Nr.
Order-Nr.
43.060

Reparatursatz Manschetten AZ Ø14 ohne Messingteile Sleeve repair kit AZ Ø14 without Brassparts

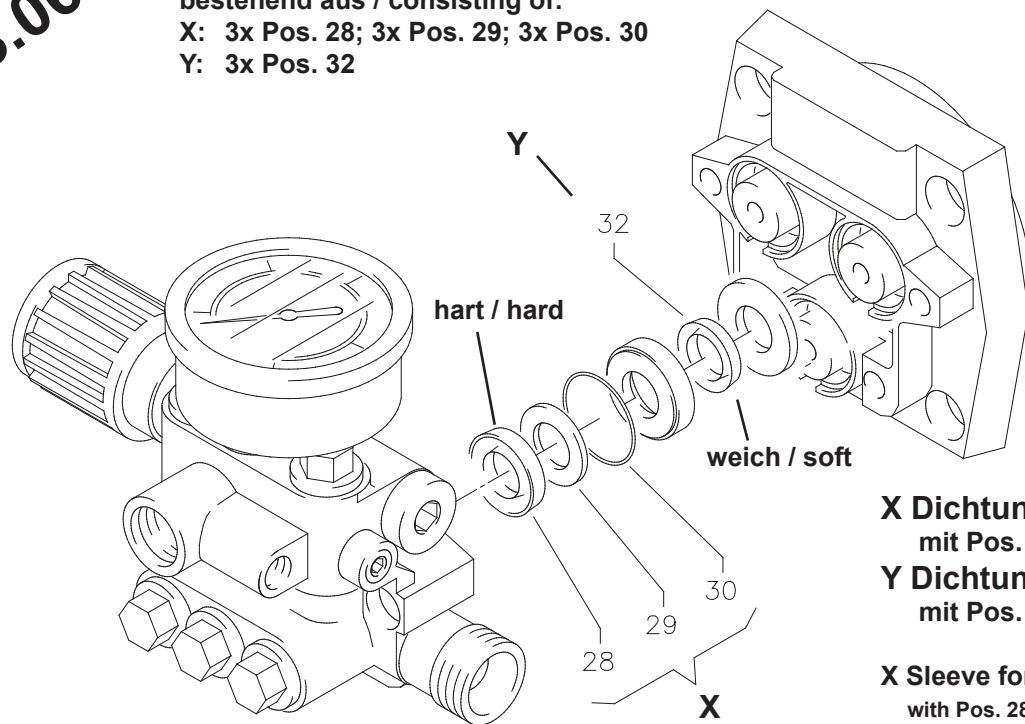
bestehend aus / consisting of:

X: 3x Pos. 28; 3x Pos. 29; 3x Pos. 30

Y: 3x Pos. 32

X Dichtungen für Pumpenkopf
mit Pos. 28 Gewebemanschette hart

Y Dichtungen für Leckagering (*)
mit Pos. 32 Gummimanschette weich

X Sleeve for pumphead
with Pos. 28 V-sleeve „textile“ hard

Y Sleeve for leakage ring (*)
with Pos. 32 V-sleeve „Perbunan“ soft
